REVITALIZACE PŘÍTOKU HEROLTICKÉHO POTOKA

Ing. Tomáš Posker a Ing. Jiří Šváb

V tomto příspěvku řešíme navazující opatření z Krajinného plánu Vohančice, a to **Revitalizaci pravobřežního přítoku Heroltického potoka**. Tento potok, místními nazývaný Drábka, je drobný vodní tok procházející přes obec Vohančice v délce přibližně 300 metrů. Pramení nad obcí v oblasti Haltýřů, tím pádem velká část vody, která potokem protéká, pochází z území řešeného v předchozím odstavci a výše zmíněná opatření budou mít přímý pozitivní vliv na kvalitu a množství vody v potoce. Drábka svoji pouť končí pod obcí coby přítok Heroltického potoka. Podoba potoka je značně ovlivněna svojí polohou uprostřed obce. Potok byl pravděpodobně historicky usměrněn do přímého hlubokého koryta a také průtoky při deštích jsou do značné míry neustále zahlubuje a eroduje do strže, místy přes tři metry hluboké. Splaveniny, které při tom splachuje, pak zanáší níže ležící vodoteče a usazuje se například v nedalekém rybníce v obci Heroltice, kde přispívá k zhoršené kvalitě vody.

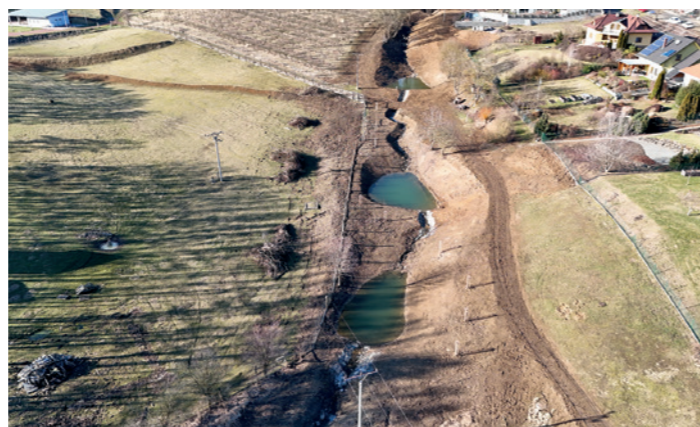
Letecký pohled na lokalitu po realizaci.

místních půd tak většina srážkových vod z území rychle odtékala po povrchu, splachovala úrodnou vrstvu ornice a způsobovala povodňové průtoky v níže ležících vodotečích. Obec pozemky odkoupila nebo směnila, došlo k jejich zatravnění a realizaci soustavy protierozních opatření. Vznikly tak protierozní meze, půdoochranná úprava polní cesty, výsadby dřevin a zejména protierozní valy s retenčním prostorem, kde je zachytávána voda tekoucí po povrchu s možností zasáknutí do půdy, čímž je doplňována zásoba podzemní vody pro suchá období.

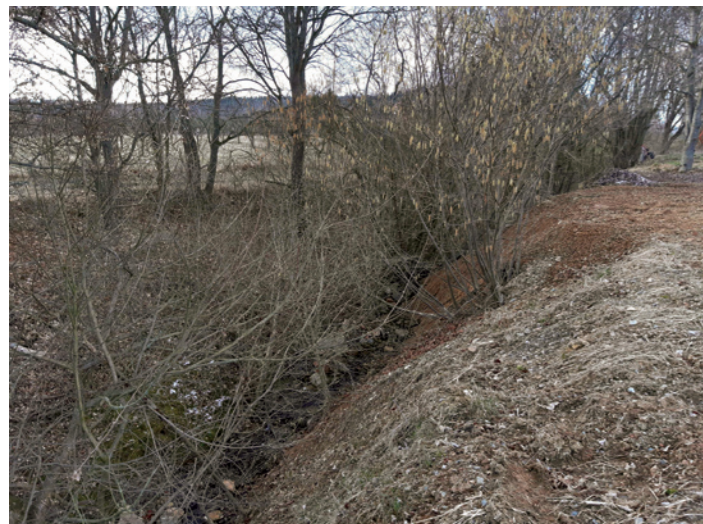
Stav lokality před realizací.

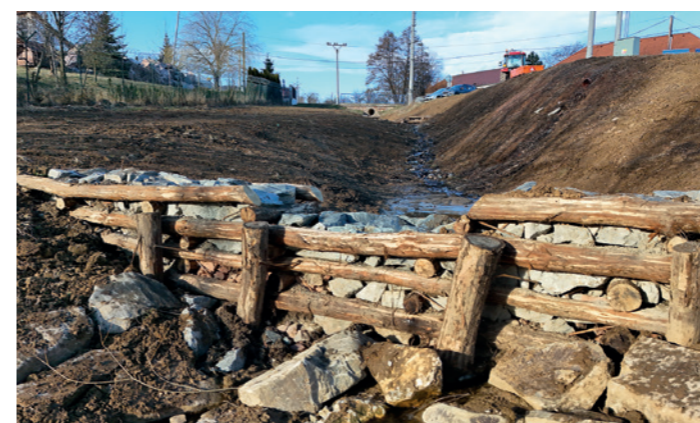
Přirodní přehrážka v horní části úseku.

Prvním principem použitým v horní části úseku, kde je nejvyšší sklon dna a také nejhlubší strž, byla realizace dvou kusů dřevěných přehrážek, které zpomalují odtok, zadržují chod splavenin a stabilizují koryto potoka. Nad přehrážkou vzniká drobná vodní plocha. Přehrážky jsou srubového typu a jsou budovány z dubové kulatiny. Prostor pod přehrážkami je opevněn lomovým kamenem tak, aby nedocházelo k vymílání. Dále jsou po trase

realizovány stabilizační dnové kamenné prahy a lokálně budou umístěny kameny o hmotnosti 80–200 kg do břehu. Celkově toto opatření zpomaluje průtok vody potokem a snižuje tak urychlenou erozi strže. Dále navyšuje množství vody v potoce v tomto úseku a vytváří drobné vodní plochy.

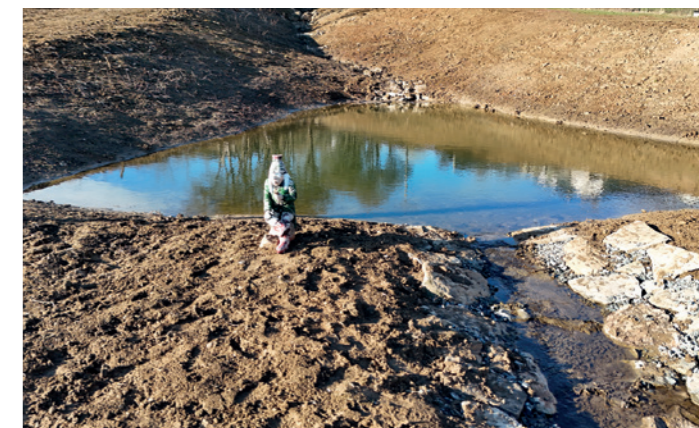
Pohled na novou vodní tůň.

Revitalizovaný úsek poté přechází do průtočné vodní tůně. Ta je **třetím revitalizačním principem**, který byl na Drábce uplatněn. Tůně na vodních tocích mají velký biologický význam,

poskytují útočiště organismům, pro které je prostředí tekoucí vody nepřijatelné, a také se můžou stát útočištěm pro ryby a další živočichy v případech, kdy je zbytek potoka v období sucha bez vody. Tůně jsou rovněž schopny zadržet část vody při zvýšených průtocích a mají tlumivý efekt na vymílání koryta toku. Na potoce budou vybudovány tři průtočné tůně ve středním až dolním úseku.

Vytvořené vodní tůně mají hloubku max. 1,0 m, jejich odtok je stabilizován kamenným prahem z lomového kamene hmotnosti 80–200 kg. Břehy tůní jsou vytvořeny pozvolně a jsou přirozeně napojeny na původní terén. Tvar tůní je proveden s ohledem na zvýšení biologické funkce jako ekotopu vodních a mokřadních rostlin a živočichů. Hloubka vody ve vodních tůních je proměnlivá, s předpokladem udržení vody trvale v nejhlubším segmentu tůně. Obecně bude vodní režim v tůních ovlivněn pouze přírodními vlivy a hladina může v průběhu roku mírně kolísat v závislosti na aktuálních klimatických podmínkách. V místě plánované vodní tůně se nacházel hmyzí domek – je zachován a po dokončení realizace byl umístěn zpět. Jsou vytvořeny celkem tři průtočné vodní tůně hloubky max. 1,0 m, které budou napájeny podzemní vodou. Kromě výše popsaných pozitivních efektů byl brán zřetel také na společenskou a rekreační funkci potoka v rámci obce. Vedlejší výhodou revitalizací je, že zpravidla vylepší estetickou stránku potoka a jeho blízkého okolí. Během realizace došlo ke kultivaci obou břehů potoka, byl odstraněn odpad a vykáčeny keřové nálety. Došlo zároveň k výsadbě nových stromů, zejména ovocných dřevin, tedy třešní a slivoní, ale také vodomilných dřevin, jako je vrba a olše.
